## Protokol o zkoušce č.: K-K-25-11740

| Předmět zkoušení: | <b>Vaše objednávka e-mail ze dne 23.05.25 na základě<br/>naší cenové nabídky č. 4123 ze dne 13.05.25<br/>Díl*: Abamal proti plísniím<br/>4 ks</b> |
| Název zkoušky: | <b>Stanovení odolnosti pod UV lampami</b> |

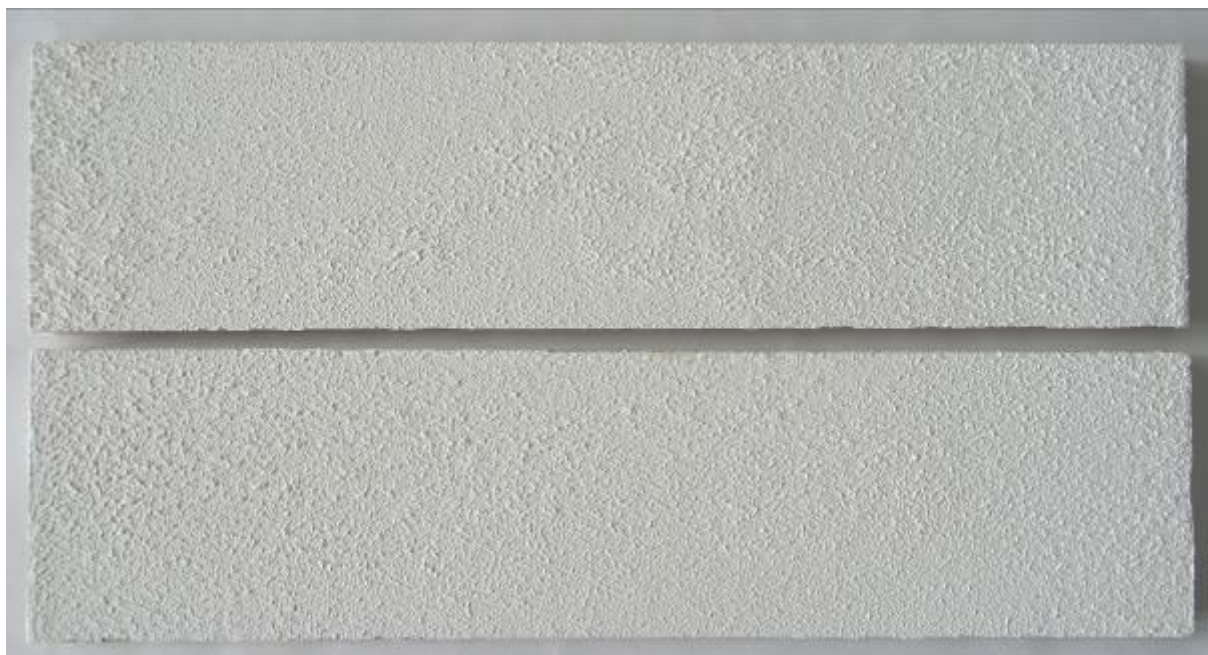
**Foto vzorků č. 3, 4**

**expozice 1000 hodin pod UV lampami**

| Vzorek | Odchyly barevných souřadnic po 1000 h expozice dle ČSN EN ISO 4892-3 | | | Barevná odchylka |
|---|---|---|---|---|
| 11740-3 | -0,47 | 0,03 | -0,28 | <b>0,55</b> |
| 11740-4 | -0,56 | 0,03 | -0,28 | <b>0,63</b> |

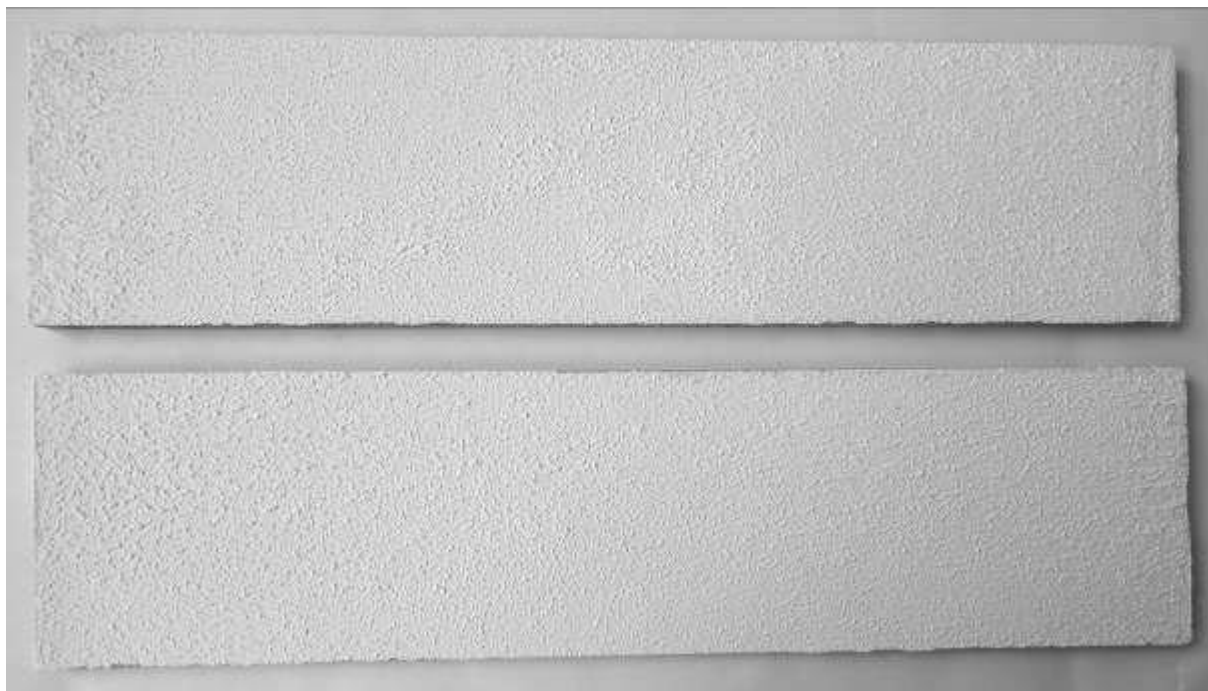
**Foto vzorků č. 3, 4**

**expozice 1500 hodin pod UV lampami**

| Vzorek | Odchyly barevných souřadnic po 1500 h expozice dle ČSN EN ISO 4892-3 | | | Barevná odchylka |
|---|---|---|---|---|
| 11740-3 | -0,75 | 0,03 | -0,46 | <b>0,87</b> |
| 11740-4 | -0,70 | 0,03 | -0,45 | <b>0,84</b> |

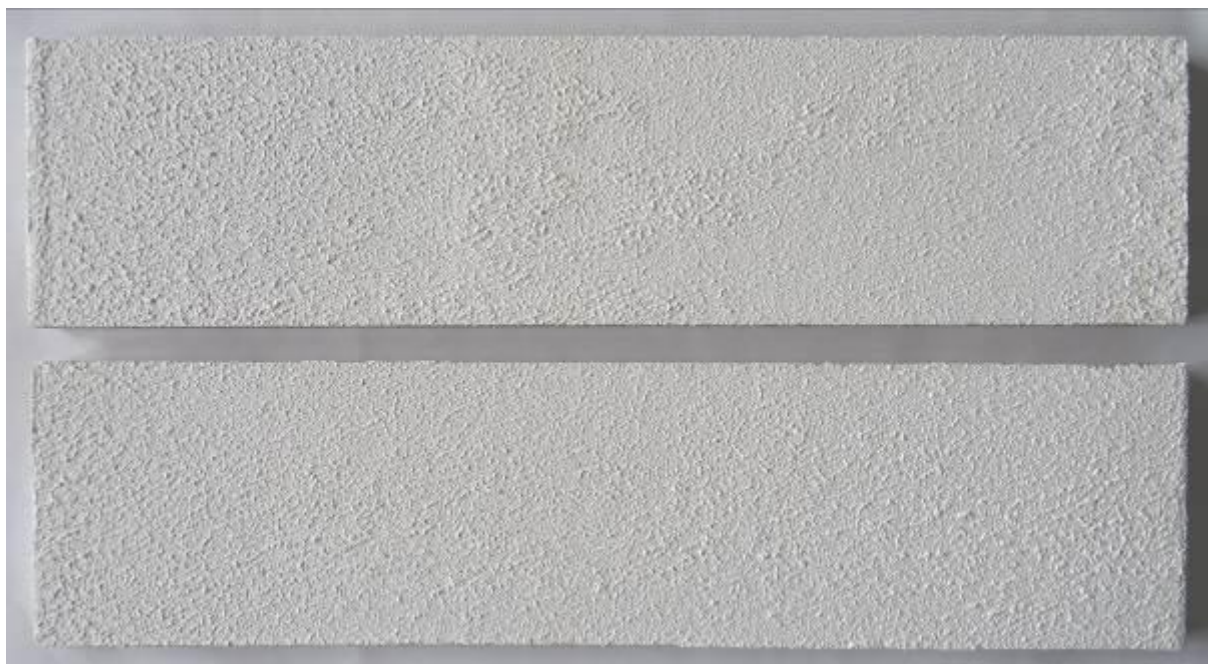
**Foto vzorků č. 3, 4**

**expozice 2000 hodin pod UV lampami**

| Vzorek | Odchyly barevných souřadnic po 2000 h expozice dle ČSN EN ISO 4892-3 | | | Barevná odchylka |
|---|---|---|---|---|
| 11740-3 | -0,88 | 0,03 | -0,52 | <b>1,02</b> |
| 11740-4 | -0,97 | 0,04 | -0,55 | <b>1,11</b> |

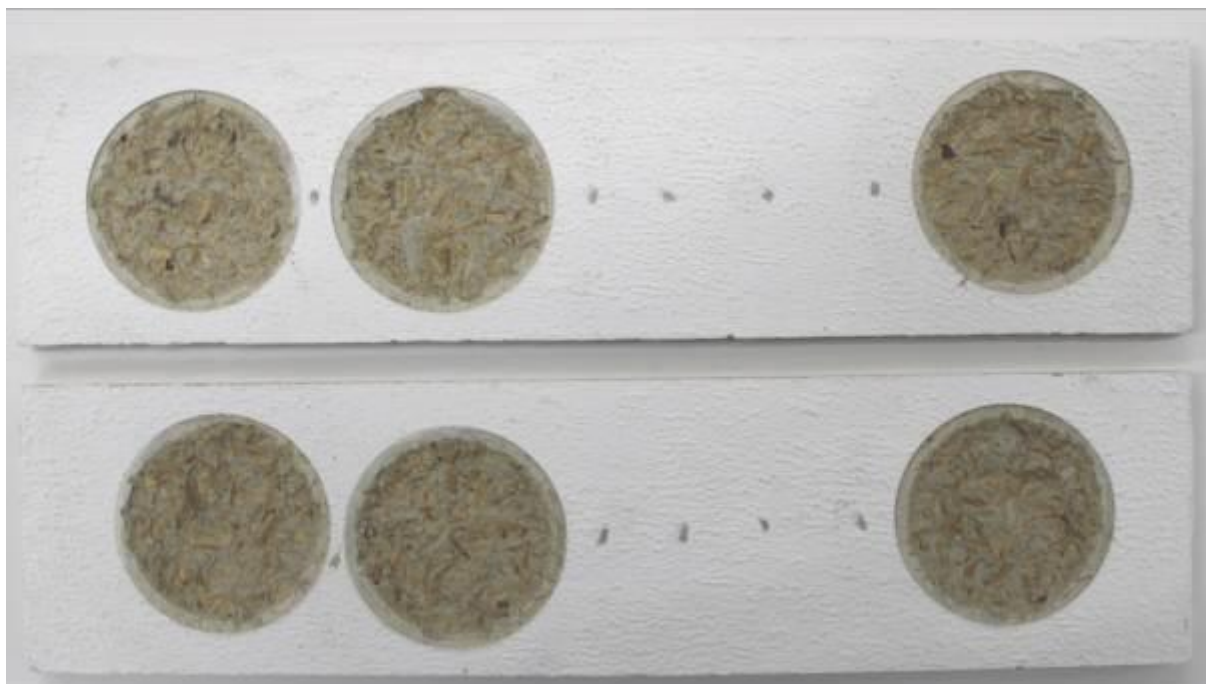
**Foto dílů č. 1, 2 po odtrhové zkoušce - bez expozice**

Odrhová zkouška – referenční zkouška vzorky bez expozice pouze kondicionovány  
v laboratorních podmínkách.

| Odrhová pevnost<br>[MPa] | 1. | 2. | 3. | 4. | 5. | 6. | průměr |
|---|---|---|---|---|---|---|---|
| | 0,49 | 0,52 | 0,48 | 0,55 | 0,56 | 0,56 | <b>0,53 ± 0,04</b> |
| Charakter lomu | A | A | A | A | A | A | - |

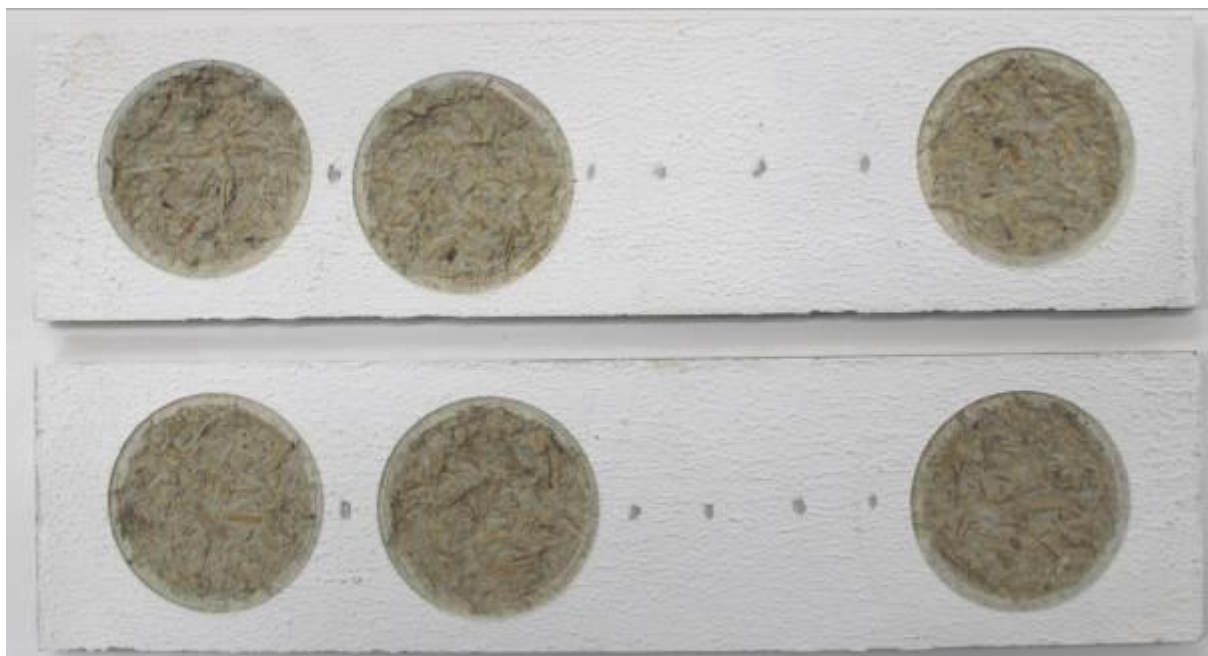
**Foto dílů č. 3, 4 po odtrhové zkoušce – expozice 2000 h pod UV lampami**

Odrhová zkouška – zkouška po expozici 2000 hodin zkoušky ČSN EN ISO 4892-3  
Vzorky 11740-3, 11740-4

| Odrhová pevnost<br>[MPa] | 1. | 2. | 3. | 4. | 5. | 6. | průměr |
|---|---|---|---|---|---|---|---|
| | 0,44 | 0,45 | 0,41 | 0,44 | 0,55 | 0,48 | <b>0,46 ± 0,05</b> |
| Charakter lomu | A | A | A | A | A | A | - |
